Vysoká sušina kukuřice (sklizeň 2018)

Alarmující zvýšená hladina

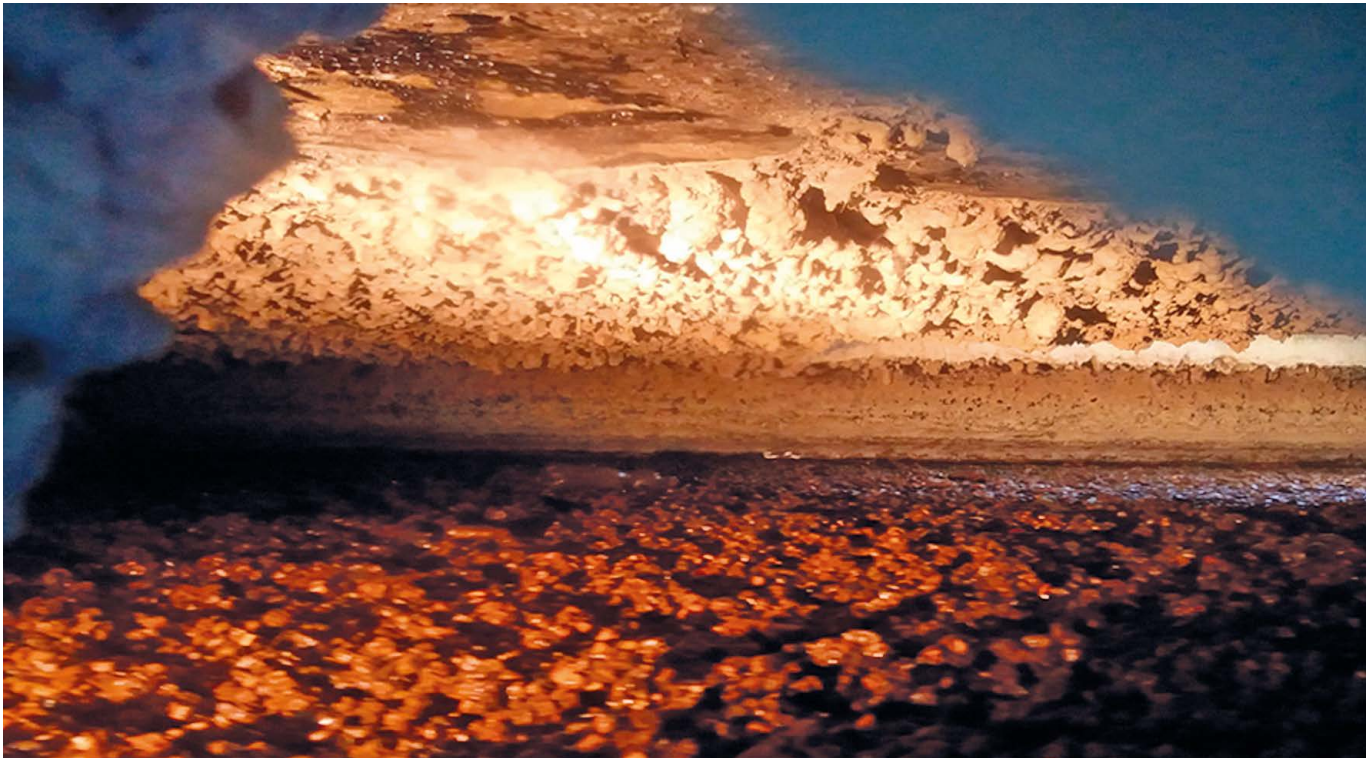
Hlavní příčinou byla vyšší sušina kukuřice, tedy i vyšší podíl nescháclivých částic, viz obr. 1. Míchadla nestačila zpracovat dávkovaný substrát pod hladinu ve fermentoru. Protože z nové kukuřice se tvořilo méně plynu, bylo pro zajištění plného výkonu nezbytné

zvýšit dávku. Nadávkovat potřebné množství se bohužel nedařilo. Nepříjemná situace nastala za dávkovacím šnekem do fermentoru, kde se hromadila masa nerozmíchané kukuřice ode dna až po hladinu.

Plovoucí vrstva kukuřice na hladině digestátu ve fermentoru.

Ohledně prvního dne, kdy začala kukuřice plavat, obsluha navýšila dobu míchání a intenzivní míchání udržovala až do odeznění problémů. Dále se obsluha bioplynové stanice správně rozhodla pro okamžité snížení dávky, kterou zredukovala během následujících 4 dnů až o 40%. K opětovnému navýšení dávky obsluha přistoupila až po stabilizaci obsahu metanu a navýšení produkce bioplynu, což bylo důkazem toho, že byla nahromaděná kukuřice rozmíchána. V pozorovacích okénkách do fermentoru byla pra-

Za velmi rychlou nápravu stavu plovoucí vrstvy ve fermentoru a následné navýšení dávky, byla aplikace enzymů od firmy SCHAUMANN. Efekt enzymů se projevil již po několika hodinách snazší míchatelností. Do fermentoru byl aplikován přípravek BC.ZYM, který urychluje proces rozkladu. Produkt obsahuje směs enzymů, biokatalyzátorů, které hydrolyticky štěpí složité látky jako například celulózu, hemicelózu a další sloučeniny na jednodušší substance. Účinnost přípravku BC.ZYM je podpořena optimálním zásobením stopovými prvky. V Chotýčanech je již řadu let doplňují do optimální hladiny spe-
