Vysoká sušina kukuřice (sklizeň 2018)

Alarmující zvýšená hladina

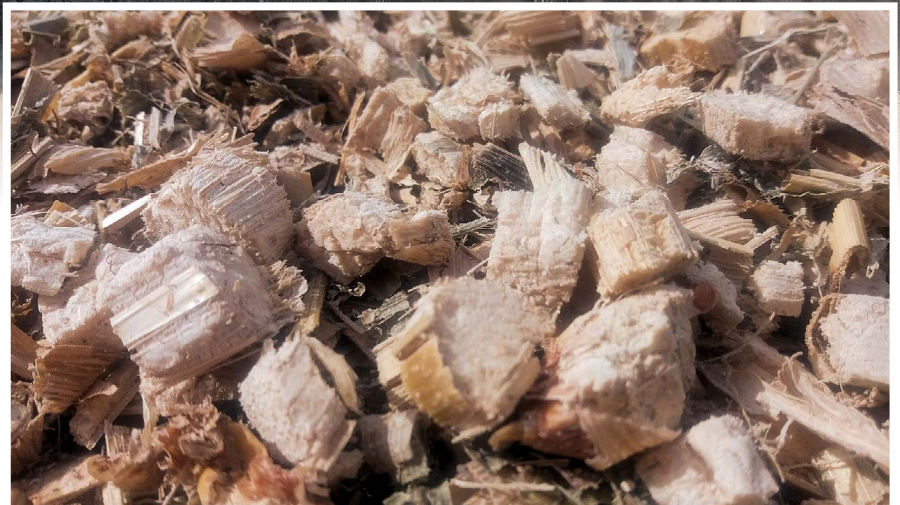
Hlavní příčinou byla vyšší sušina kukuřice, tedy i vyšší podíl nescháclivých částic, viz obr. 1. Míchadla nestačila zpracovat dávkovaný substrát pod hladinu ve fermentoru. Protože z nové kukuřice se tvořilo méně plynu, bylo pro zajištění plného výkonu nezbytné

zvýšit dávku. Nadávkovat potřebné množství se bohužel nedařilo. Nepříjemná situace nastala za dávkovacím šnekem do fermentoru, kde se hromadila masa nerozmíchané kukuřice ode dna až po hladinu.
